## Bilderdokumentation Vorbereitung

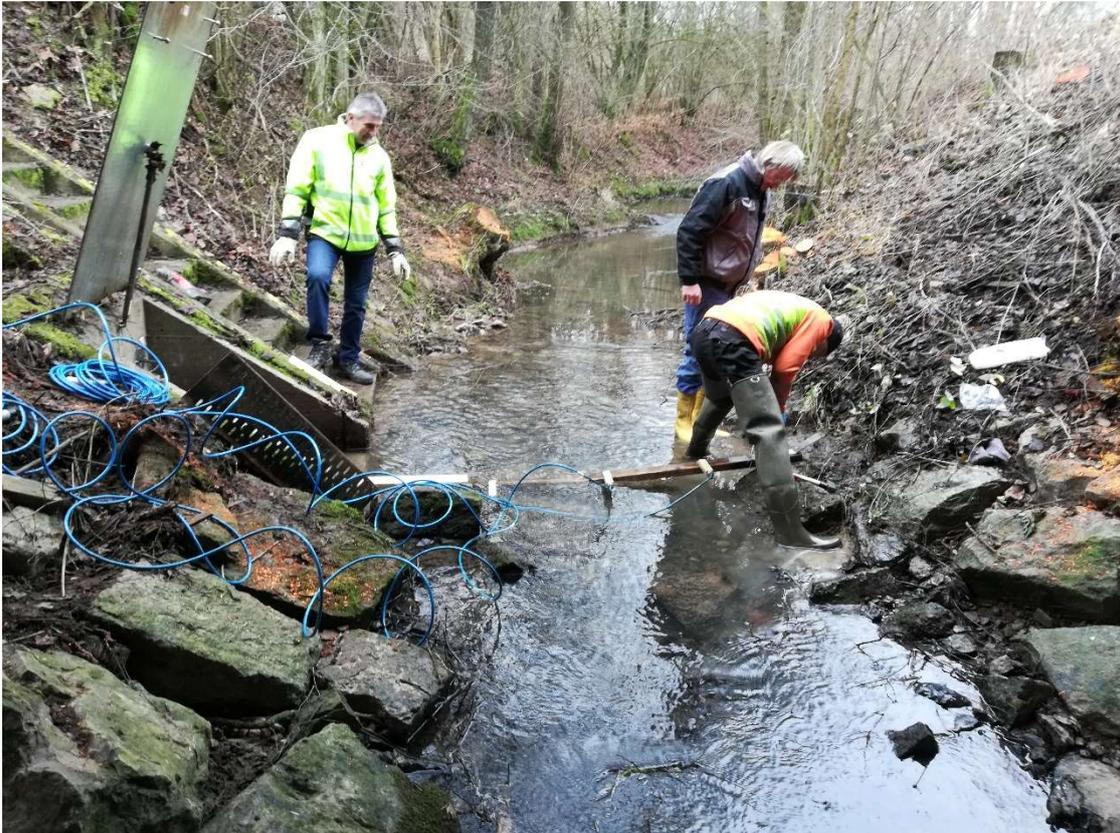
Abbildung 1

zeigt die Herren Hornbach, Müller (Kuhn) und Sacher (IGM Messen) bei der Installation der Abflussmessung am Steuerpegel

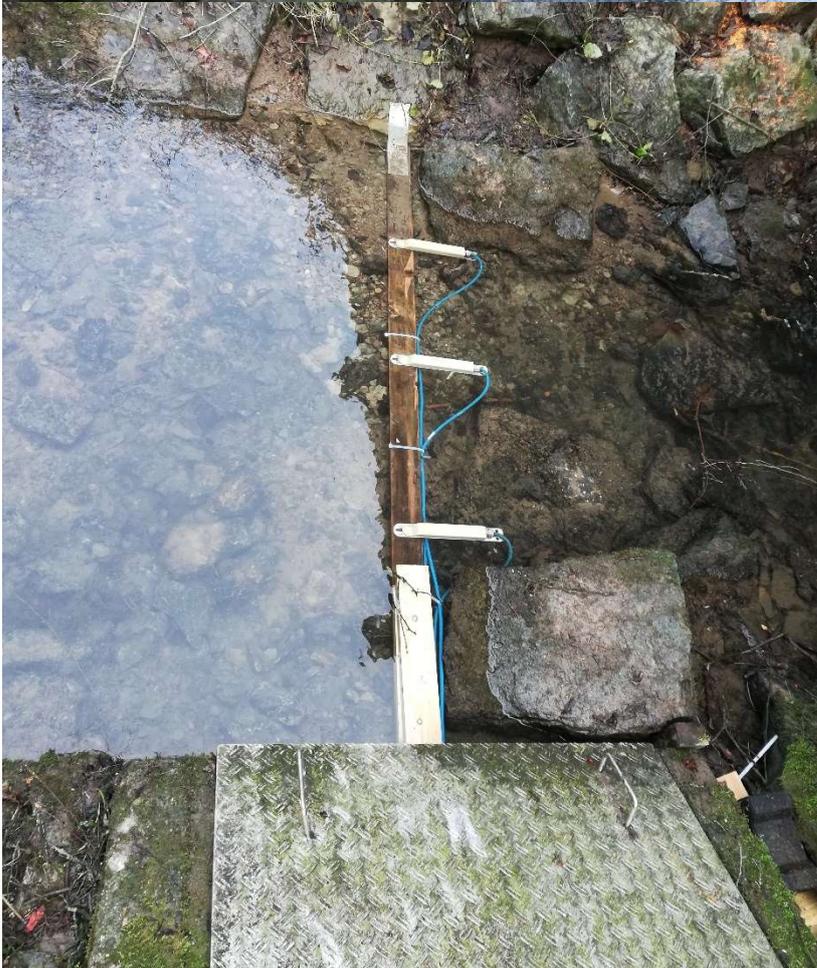
Abbildung 2

zeigt das fertige Ergebnis mit 3 Sonden in gleichem Abstand

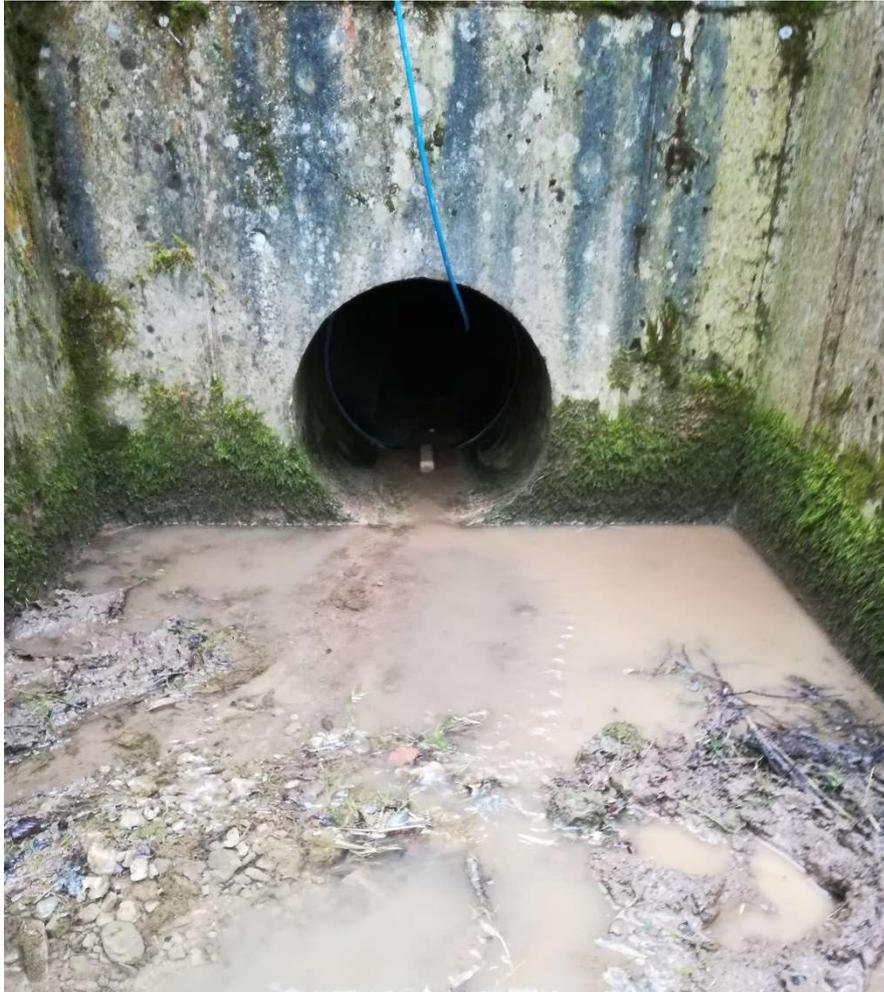
Abbildung 3

Hier ist der  
Dohleinlauf des  
Seiteneinzugsgebiets  
mit Zuflussmessung 2  
zu sehen

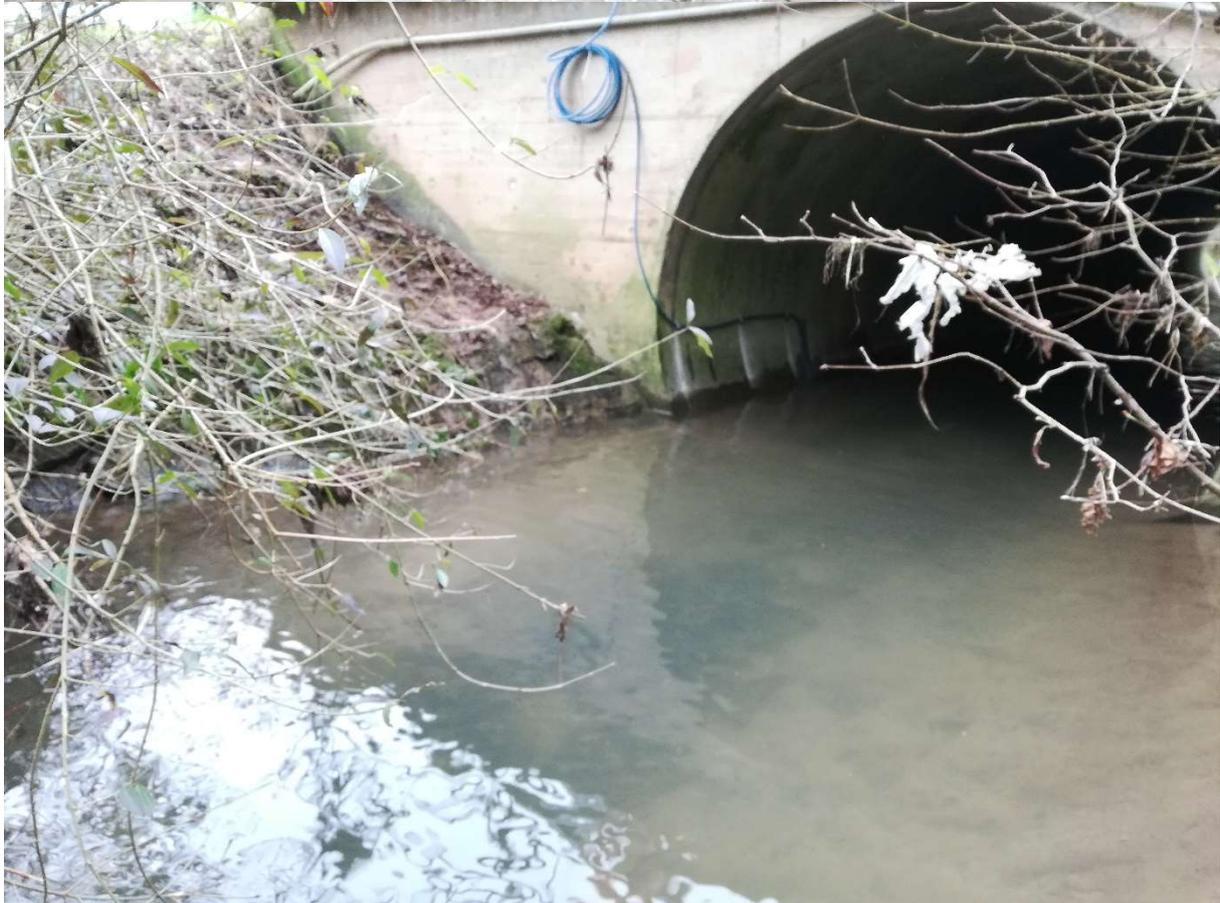
Abbildung 4

Zeigt den Dohlauslauf  
der Hiffelbach unter  
der L519 mit der  
Zuflussmessung 1

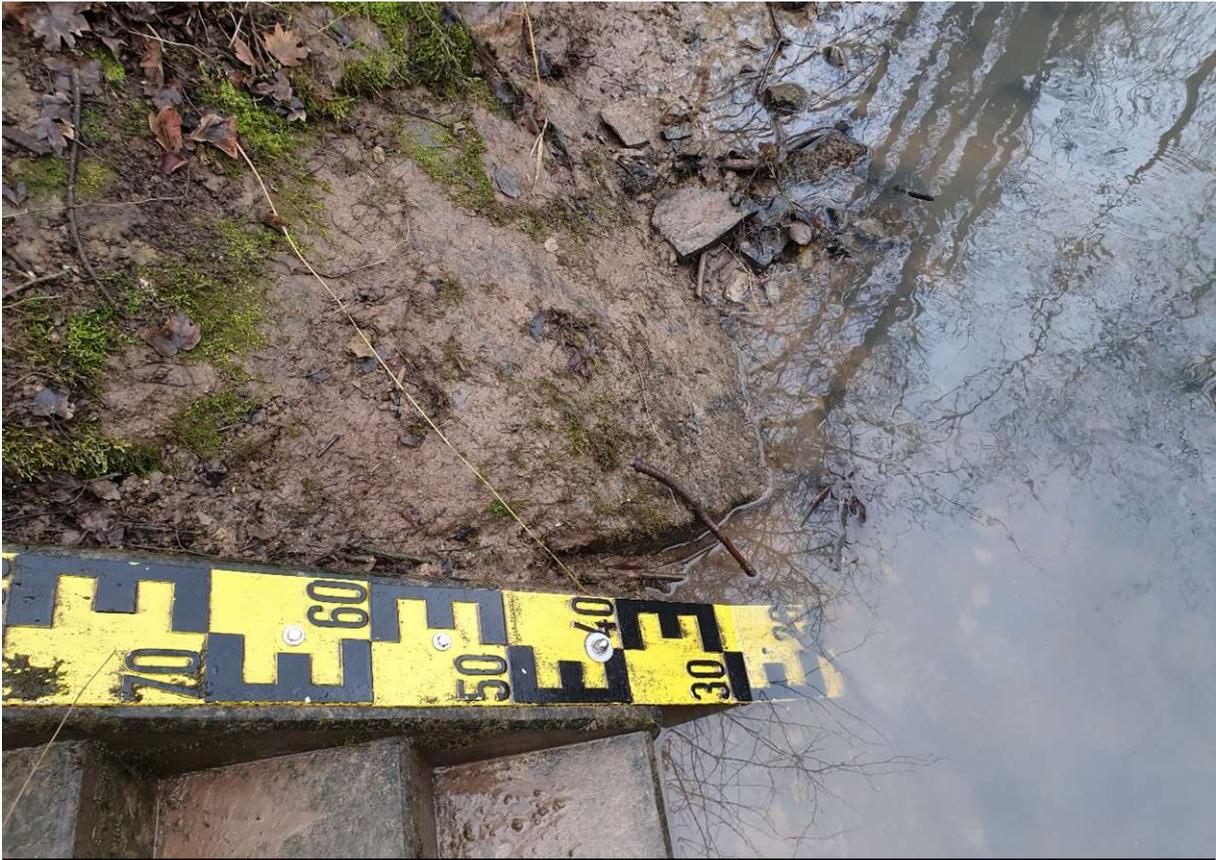
Abbildung 5: Pegellatte am Steuerpegel wurde nach unten versetzt (neues Maß 280,41 m+NN)

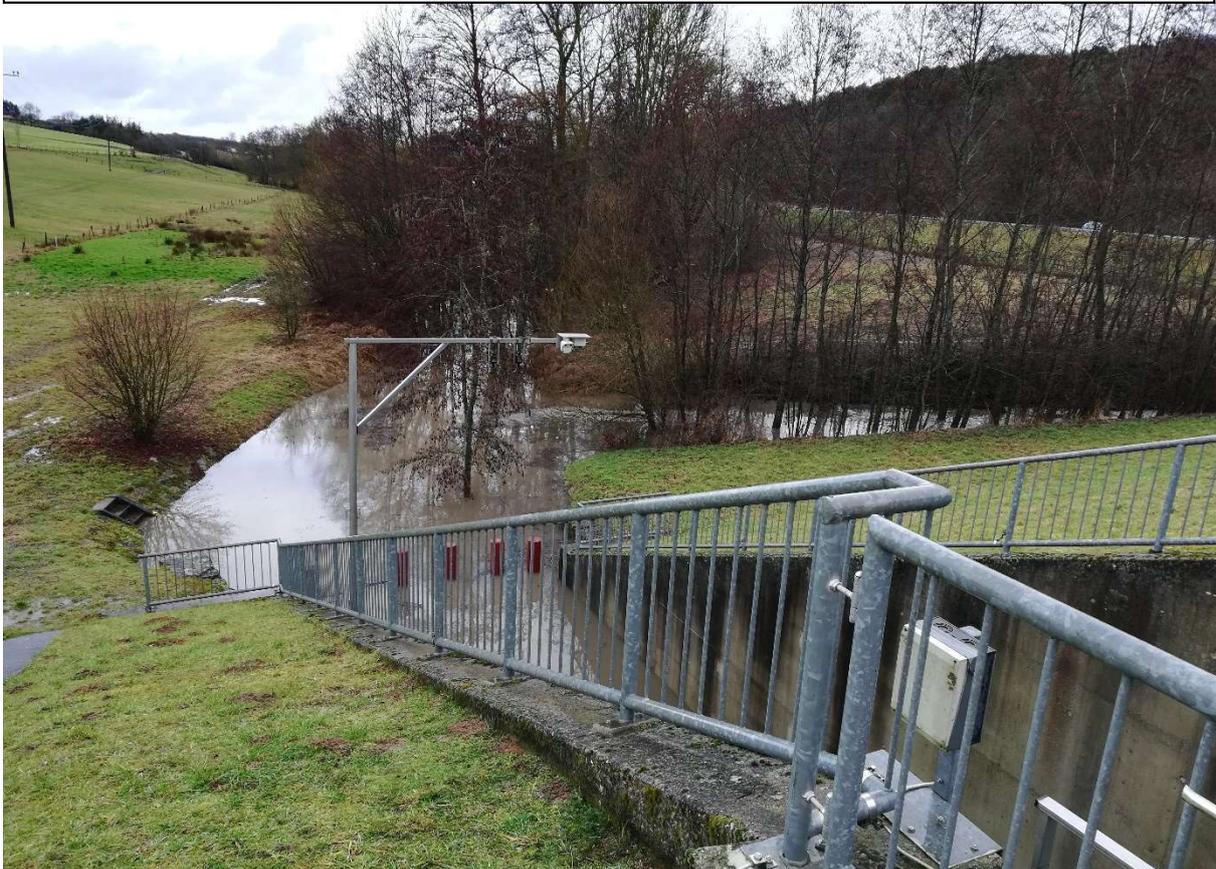
Abbildung 6: Der Beckenradarpegel wurde auf 281,35 m+NN als 0 Niveau eingestellt.
